# Ciepłej i taniej po termomodernizacji

**Tekst** Anna Grabowska **Projekt elewacji** architekt Radosław Byczkowski **Zdjęcia** Małgorzata Góra

Metodyczny, dobrze przemyślany remont przyniósł oczekiwane rezultaty. Inwestorzy mogą się cieszyć wygodnymi instalacjami, nowoczesnymi wnętrzami, pięknym wyglądem elewacji i – co równie ważne – niższymi rachunkami za ogrzewanie.

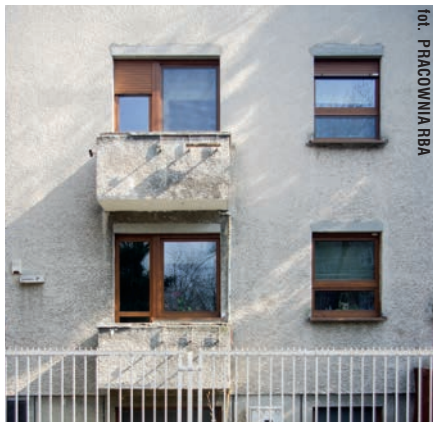
↓ Przed termomodernizacją ceglane mury budynku były w dobrym stanie technicznym, ale nie spełniały współczesnych wymogów co do izolacyjności termicznej (współczynnik przenikania ciepła  $U$  wynosił aż  $1,07 \text{ W/m}^2\cdot\text{K}$ ), co znajdowało odzwierciedlenie w wysokich rachunkach za ogrzewanie

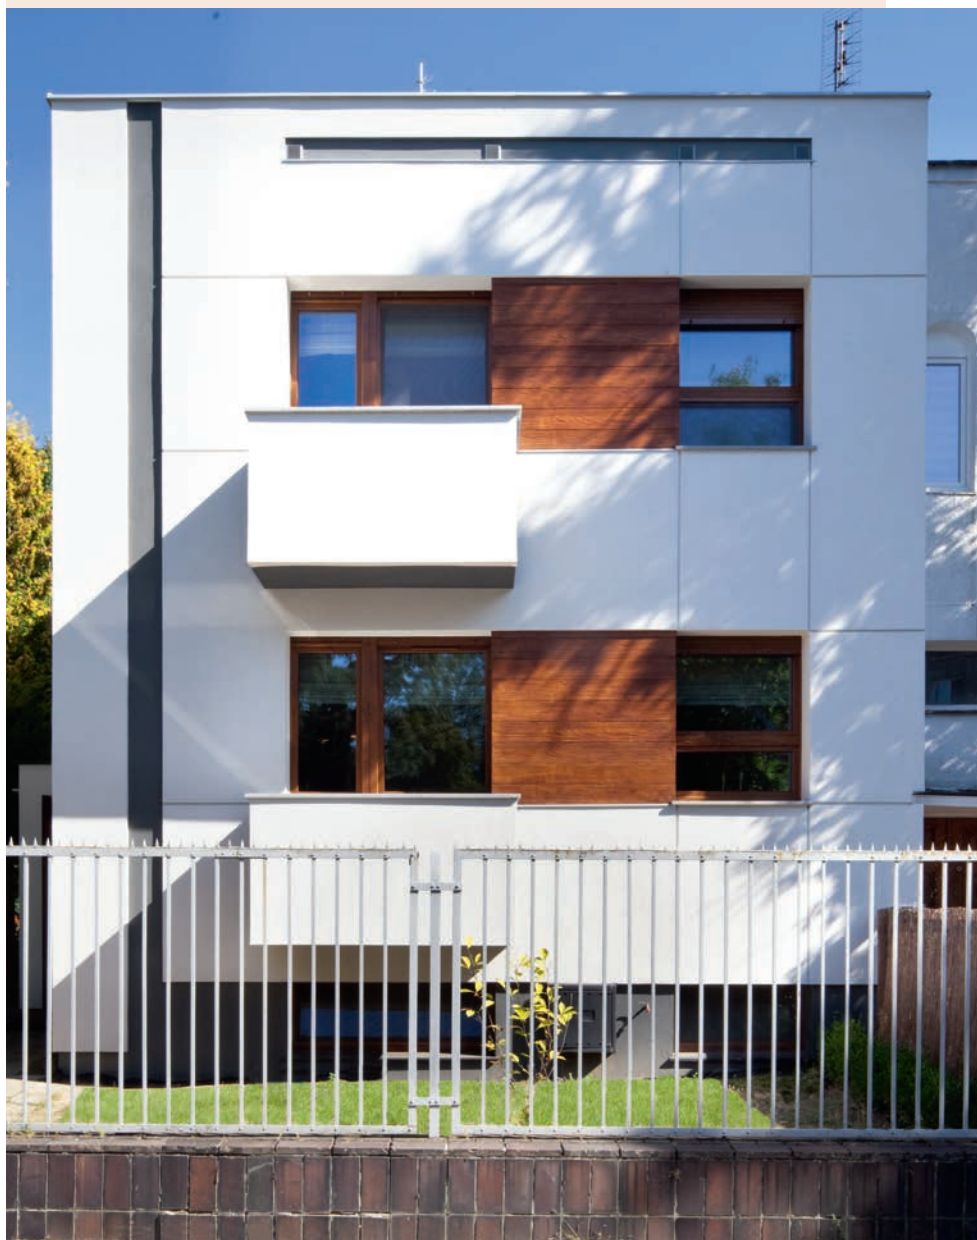
↓ Elegancka elewacja to ostatni etap kompleksowego remontu, który obejmował wymianę instalacji i okien, przebudowę wnętrz, ocieplenie piwnicy, dachu oraz ścian zewnętrznych

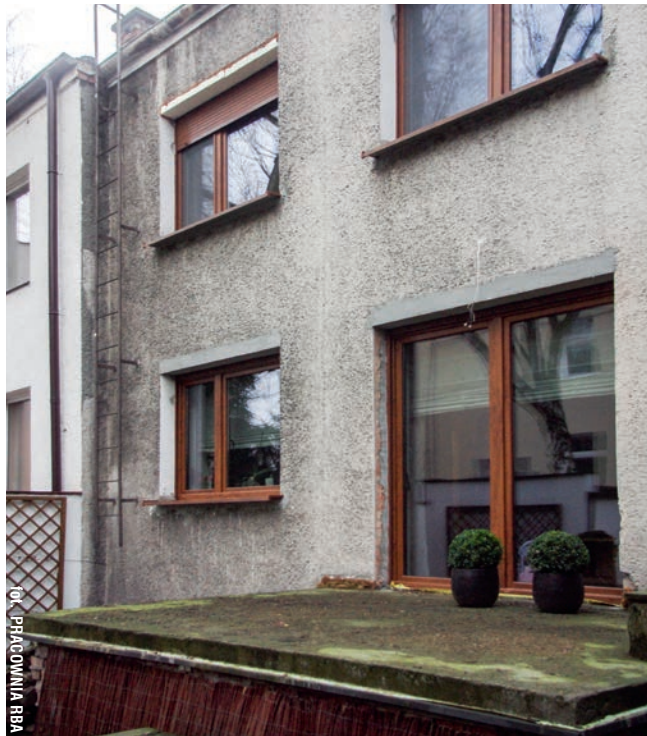
Od strony ogrodu powiększono drzwi balkonowe oraz powierzchnię tarasu i dobudowano ściankę attykową, która elegancko domknęła prostopadłościenną bryłę

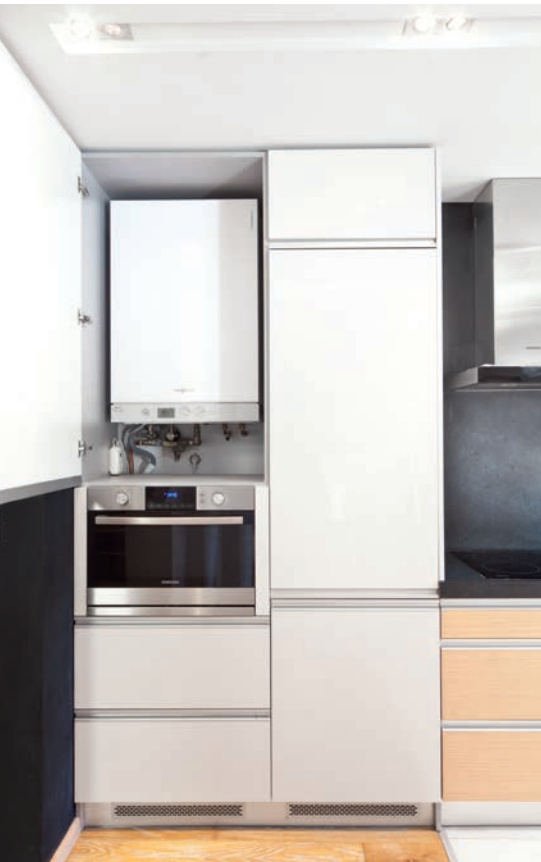
← Nowoczesny kocioł gazowy z zamkniętą komorą spalania został zamontowany w zabudowie kuchennej. Dzięki temu dawną kotłownię można było przeznaczyć na składzik

Prace rozpoczęto od wymiany wszystkich instalacji, w tym grzewczej. Kocioł na węgiel i stare żeliwne grzejniki o dużej bezwładności cieplnej ustąpiły miejsca efektywnemu piecowi gazowemu (kondensacyjny przepływowy) i nowoczesnej instalacji grzejnikowej. Nowy kocioł z zamkniętą komorą spalania, czysty i bezobsługowy, zamontowano w kuchni. Dawną kotłownię i skład opału można więc było przeznaczyć na nowe cele.

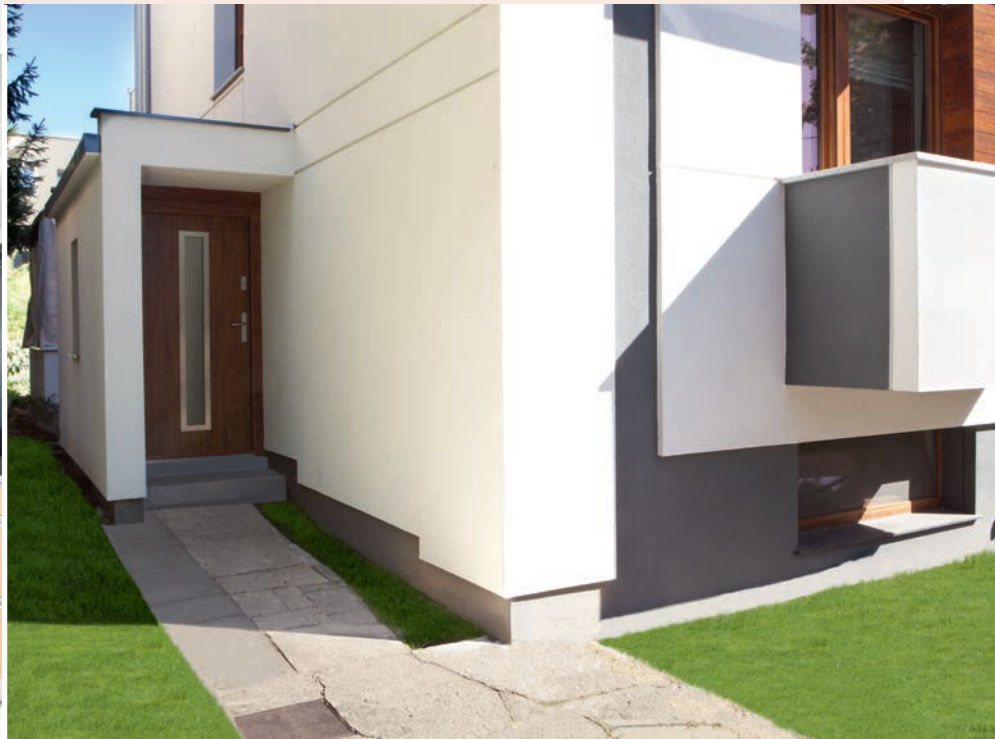
↓ Szare fragmenty tynku ocieplono płytami PIR o grubości 5 cm, cokół budynku – styrodurem o dużej wytrzymałości mechanicznej

Natomiast ścianę północną z oknami doświetlającymi jedynie klatkę schodową, wiatrołap i piwnicę zaizolowano 15-centymetrową warstwą styropianu białego. Ponadto na fasadzie zastosowano miejscowo płyty PIR o grubości 5 cm (pod wstawkami z kompozytu oraz fragmentami elewacji w kolorze szarym), a na cokole budynku styrodur o grubości 8-12 cm. Balustrady balkonów wyremontowano i zaizolowano obustronnie styropianem, płyty balkonowe zostały ocieplone od spodu. Zastosowana kolorystyka i nieznaczne zróżnicowanie grubości poszczególnych fragmentów elewacji (szare pola delikatnie cofnięte względem jasnych) pozwoliły poprawić kompozycję fasady. – Zastane proporcje elewacji

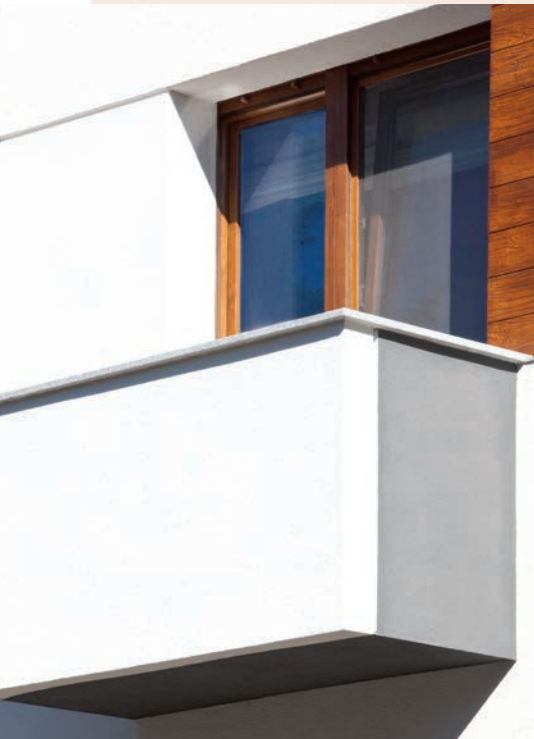
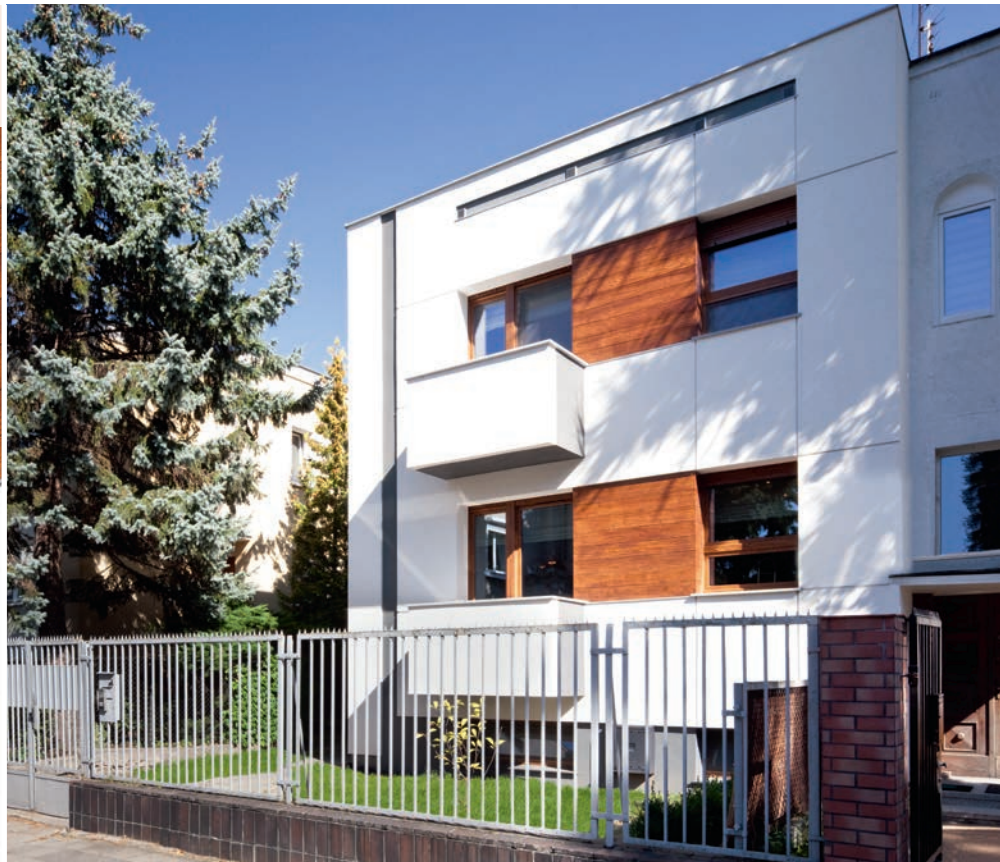
↓ Balustrady balkonów zostały nieco podmurowane oraz ocieplone styropianem. Sposób zestawienia białego i szarego tynku to pomysł inwestora

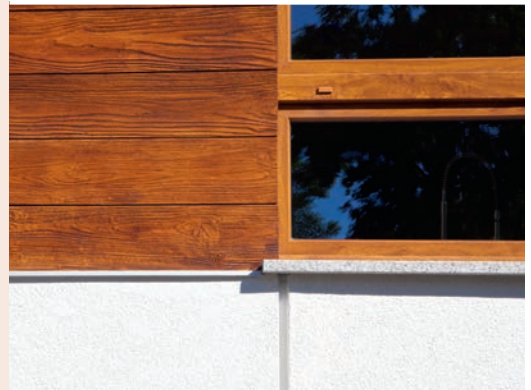
↑ W czasie remontu nie udało się zachować gzymsu wieńczącego ściankę attykową, ale elewacja zyskała nowy wyraz. Kratki wentylujące stropodach zamaskowano pasem szarego tynku

→ Kompozytową okładzinę zgrano kolorystycznie z nową stolarką okienną. Trzyszybowe okna mają niski współczynnik przenikania ciepła
